Skånelinjen

Fördjupad inventering, 2016

Rapport 2017:10

Skåne län

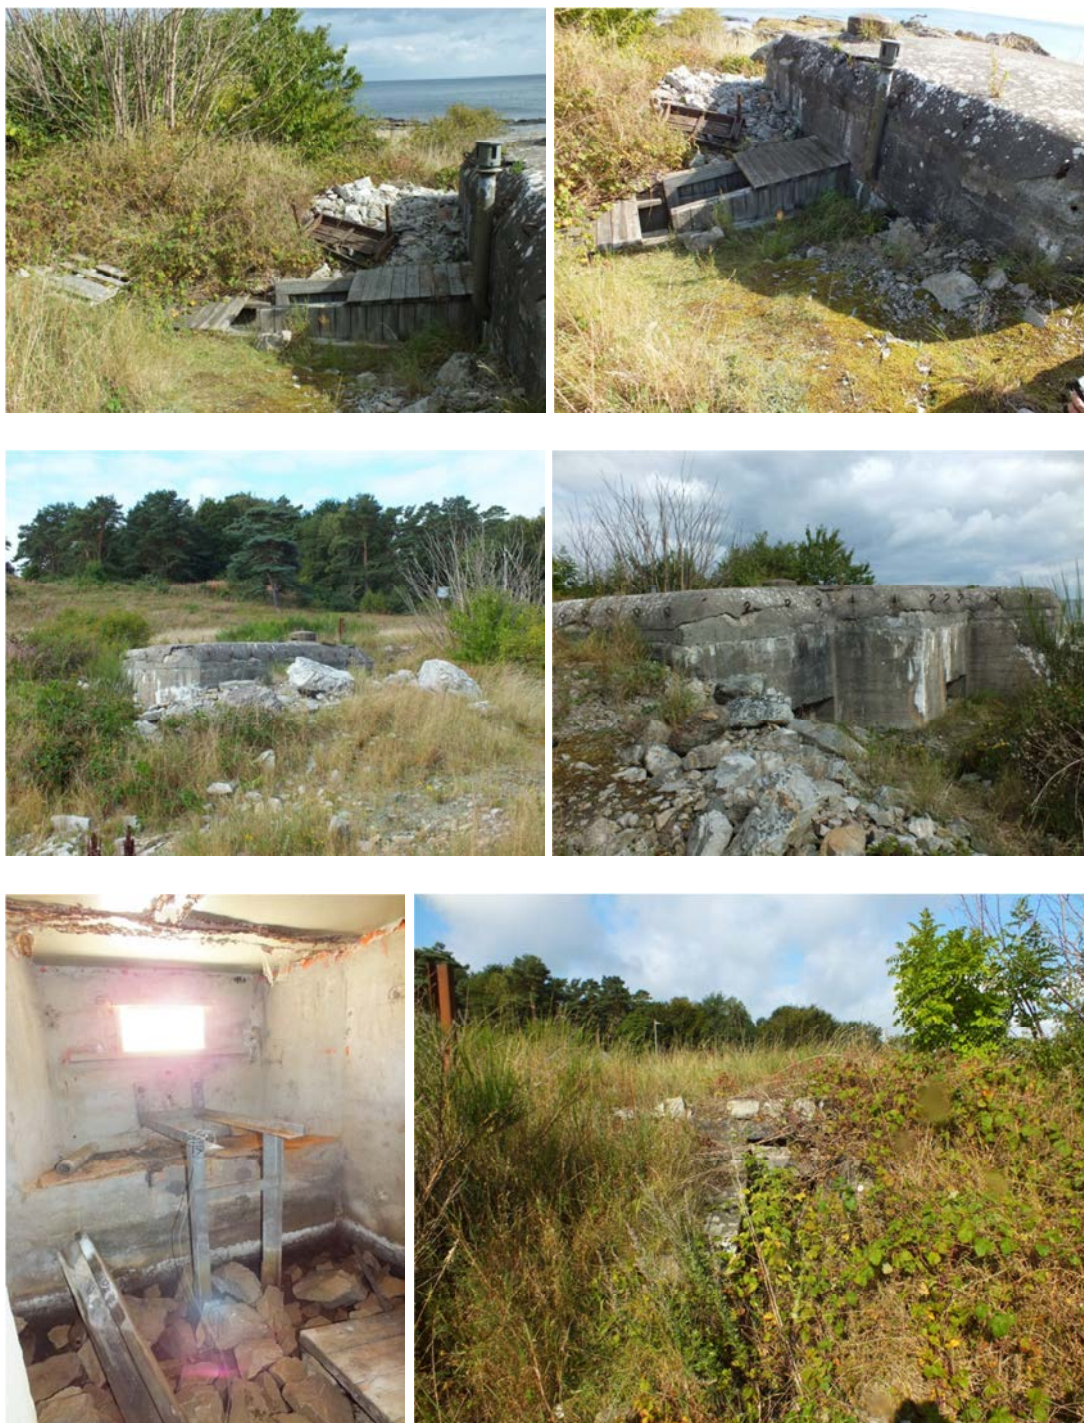
Fotografierna visar värn 49 a ksp II vid Baskemölla samt det norr om liggande skyddsrummet. Överst ses själva ingången till värnet, en träkonstruktion som har varit försedd med en låsbar lucka. De mellersta bilderna visar värnet som idag ligger väl dolt i vegetationen. Nedan till vänster ses delar av interiören, på golvet ligger en ansenlig mängd sten och i utrymmet står också en trasig kamin (syns ej på bild). Bakom vegetationen på bilden nedan till höger döljer sig ingången till skyddsrummet. Platsen var helt övervuxen med taggiga björnbärssnår och det var inte möjligt att ta sig in i skyddsrummet.

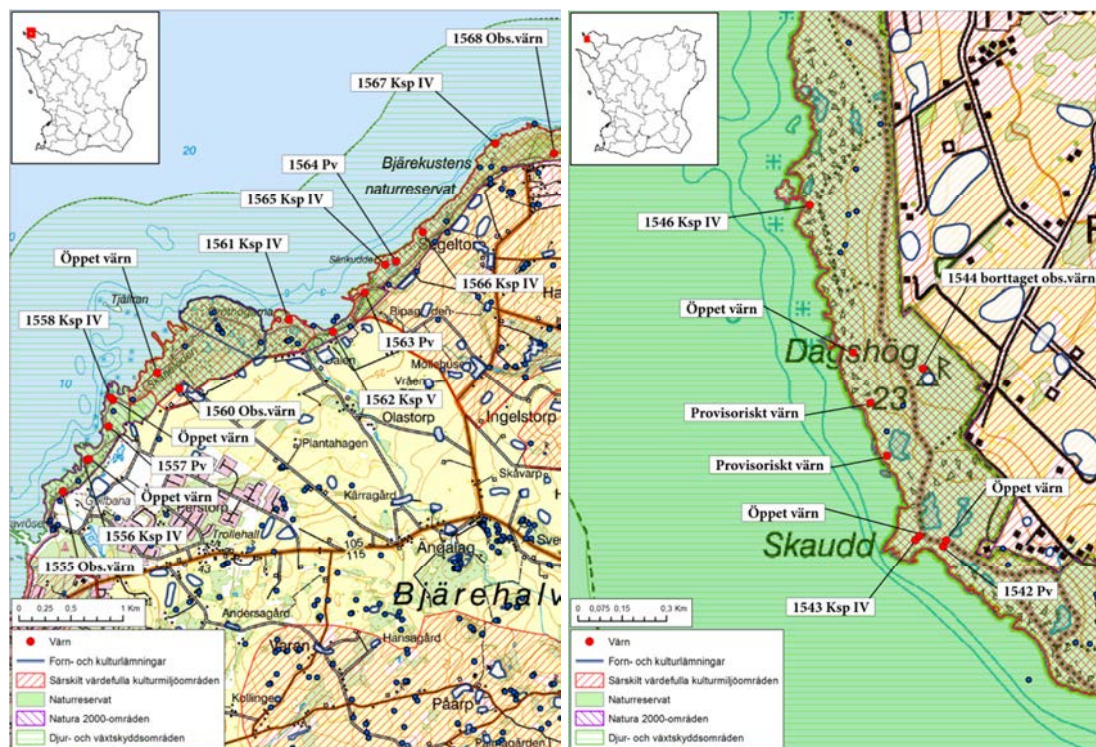
1. *Bjärehalvön, yttre delen.* Delområdet omfattar en relativt lång sträcka. Det är lätt att parkera vid både golfbanan, Ripagården/ Gröthögarna och vid Hovs hallar. Tilltalande och lätt vandring längs Skåneleden. Undantaget ett värn längst norrut på strandplanet vid Hovs hallar, vilket är svårtillgängligt. Sträckan ligger inom Bjäre kustens naturreservat. De sex nordligaste värnen ligger inom särskilt värdefull kulturmiljö Segeltorp – Hovs hallar och tre (1561 ksp IV, 1560 obs samt öppet värn) ligger inom *Bjärehalvöns bronsålderslandskap*.

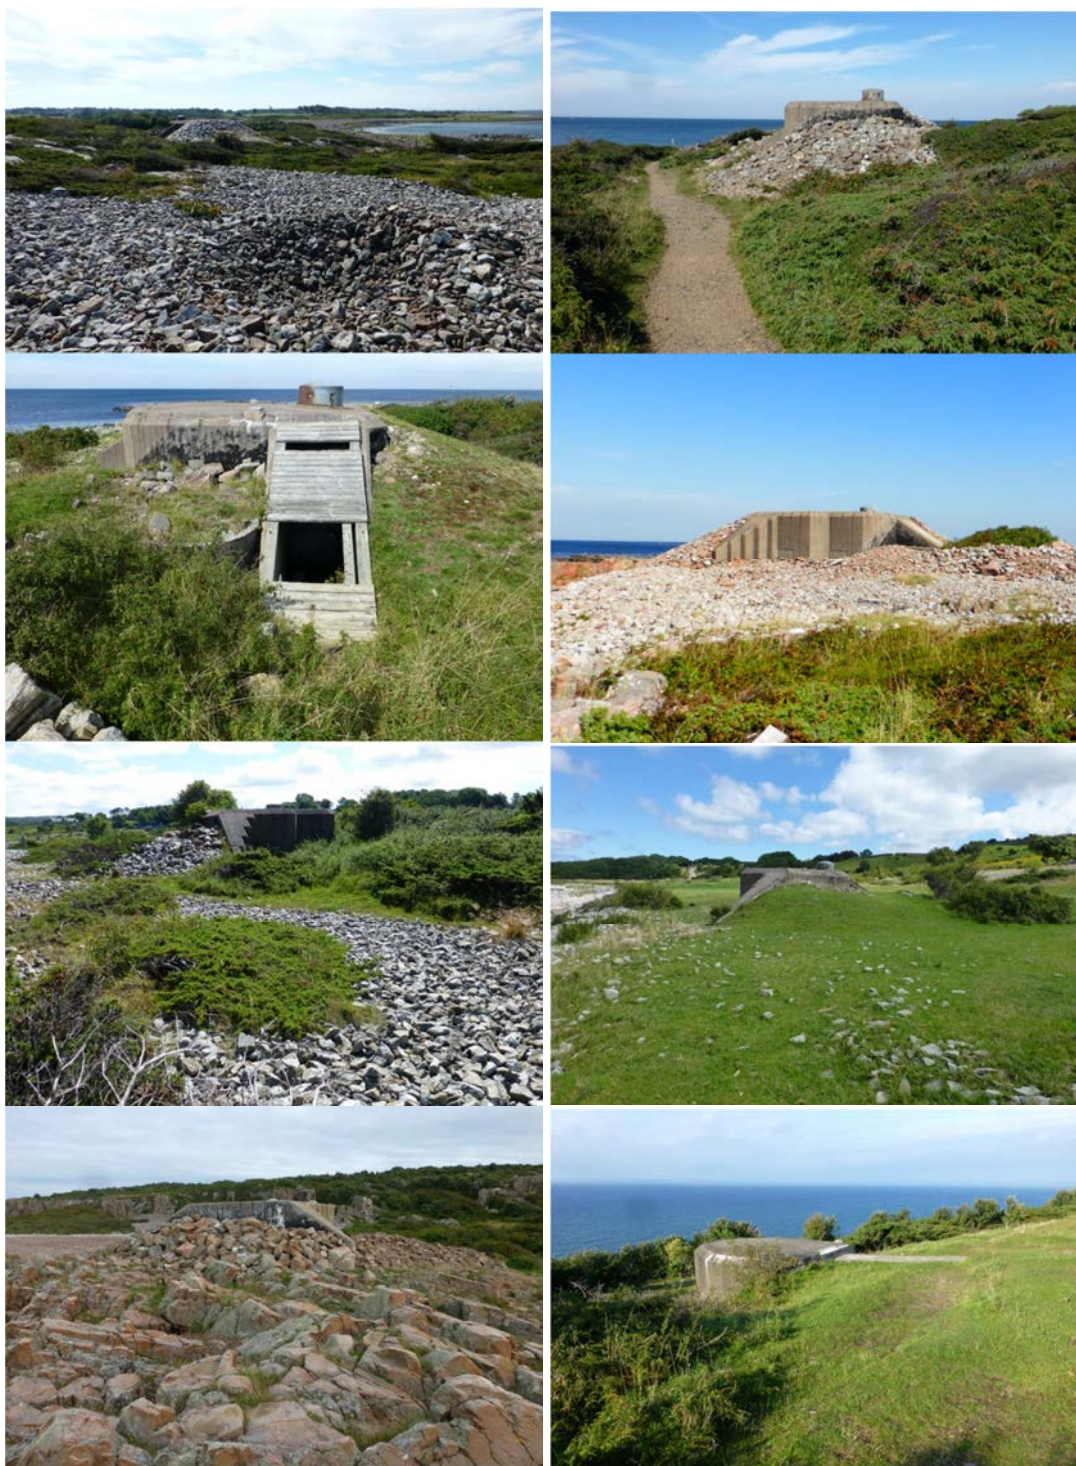
1 & 2 Bjärebalvön. Ovan från vänster visar fotografierna följande värn; 1557 pv sett på håll från norr följt av samma värn med vy från öster, enligt Leif Högberg ett representativt exempel på värn med ett för platsen typiskt sätt att kamouflera med hjälp av sten. 1556 ksp IV, 1558 ksp IV, 1561 ksp IV, 1562 ksp V, 1567 ksp IV, 1568 obs. På bilderna finns samtliga värntyper på sträckan representerade, nere längs strandlinjen ligger kulsprutevärn och pansarvärnskanonvärn och på en höjd – med god utblick över vattnet utanför ligger observationsvärnet. Ksp IV var ett vanligt förekommande värn i Skånelinjen och finns i ett stort antal på Öresundskusten.¹

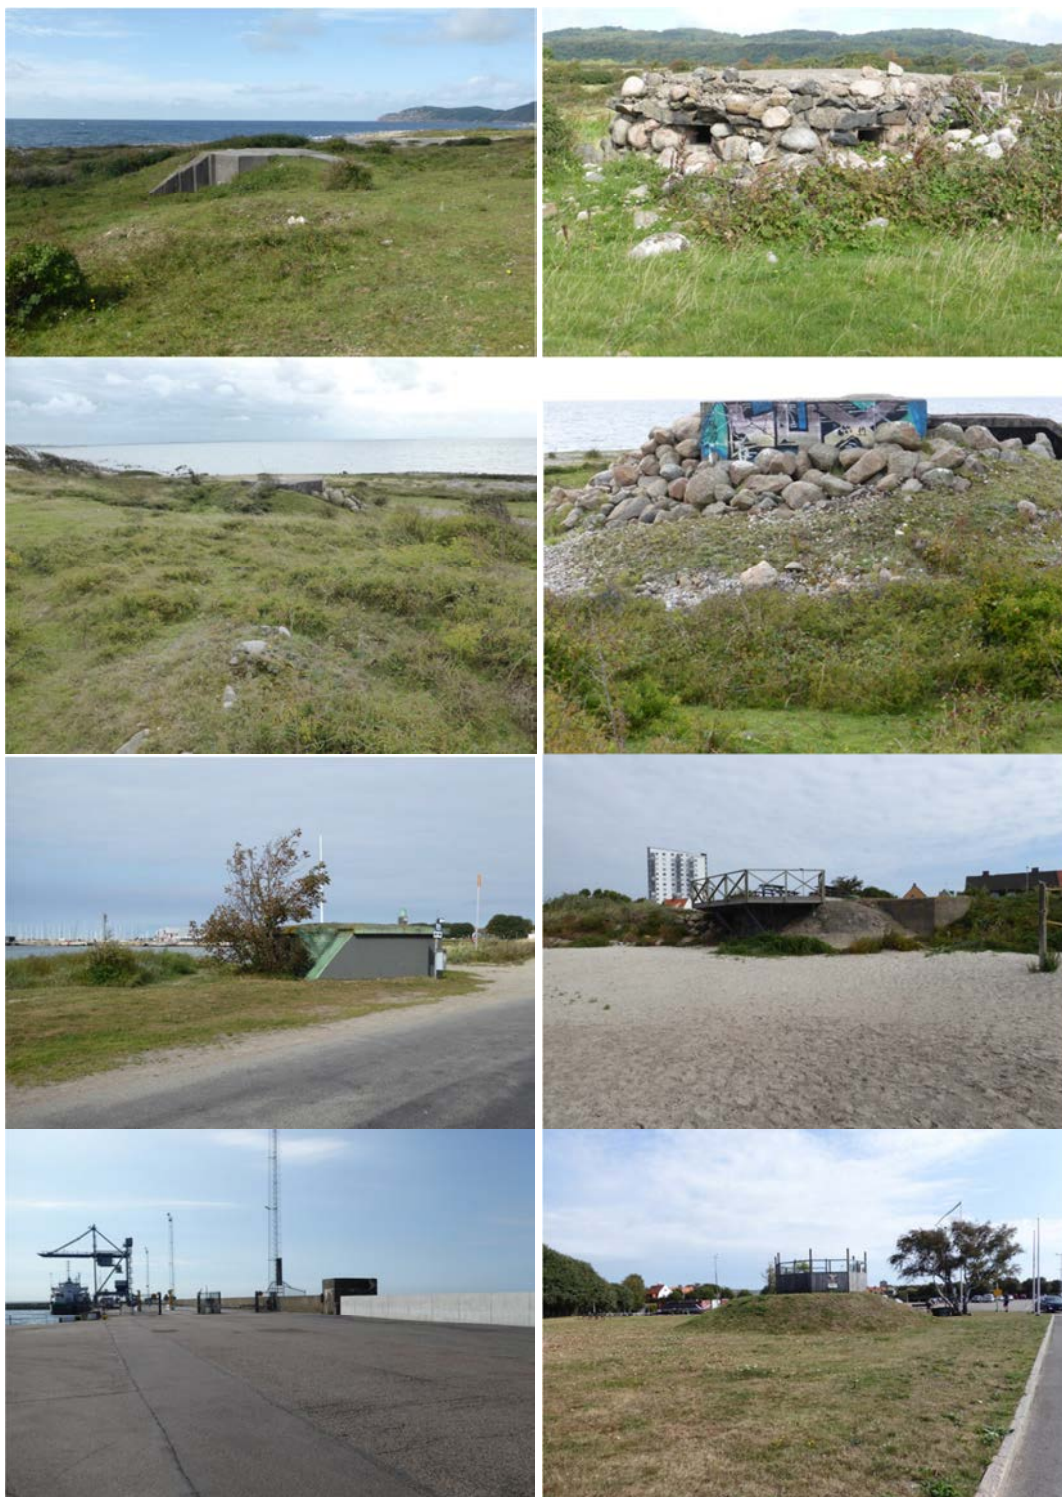
3. Mölle, 4 Lerhamn-Nyhamnsläge & 5 Höganäs. De två översta fotografierna är tagna i Mölle; 766 ksp III samt ett av tre provisoriska värn som finns utmed den inventerade sträckan. Därunder ses två värn i Lerhamn; 762 obs samt 763 pv. Observationsvärnen var normalt sett tätt placerade, på synavstånd från varandra, och fungerade som linjens ögon². Resterade fotografier är tagna i Höganäs och visar från vänster 750 ksp I, 751 kanonvärn och minstation, 752 obs och 1875 skyddsrum.

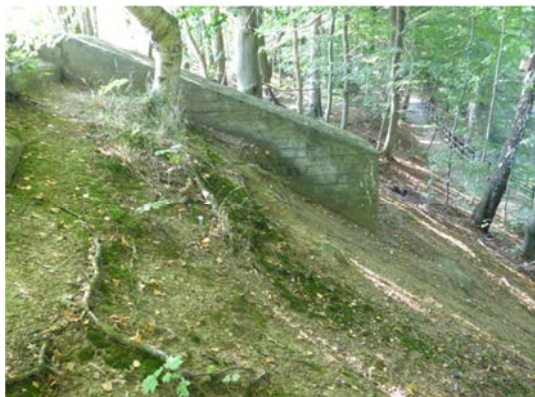
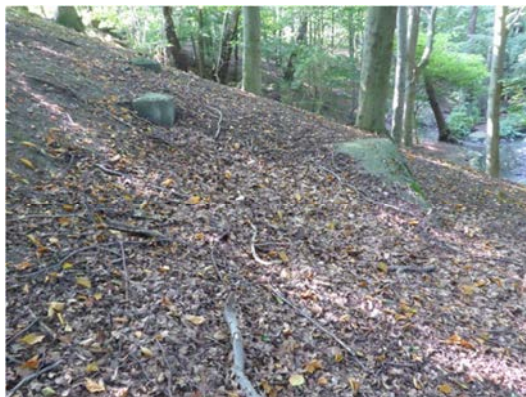
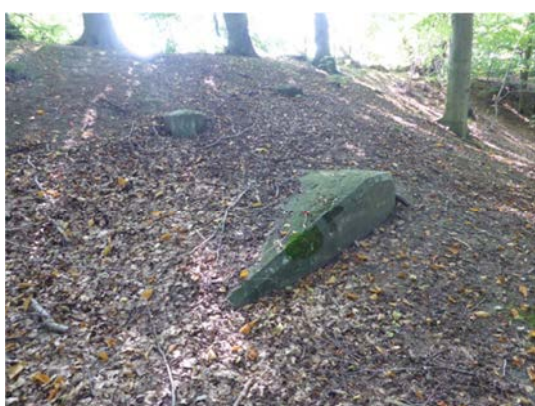
6. Helsingborg, Gåsebäcksravinen.

Bilderna visar ovan från vänster 1771 kg III samt 1775 kg III sett från öster respektive norr. Värnen ligger på sluttningen i Gåsebäcksravinen och kan ses från promenadslingan i ravinens botten. Att gå närmare och titta på dem erbjuder en utmanande klättring uppför branten. Det är svårt att göra sig en bild av hur de värn som är halvt dolda av jordmassor var tänkta att fungera och användas. Exemplen från Gåsebäcksravinen är dock representativa eftersom Kg III var utformade mer som skyddsrum än som värn och vanligtvis belt nergrävda i marken.

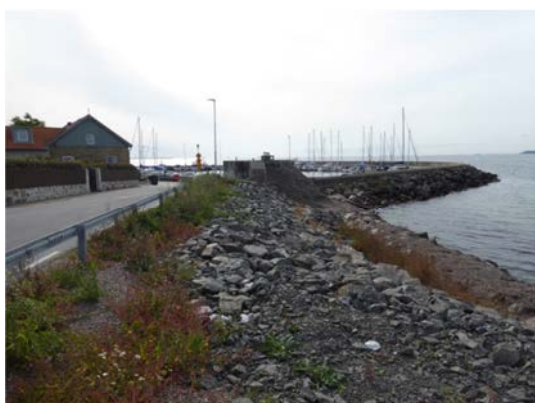
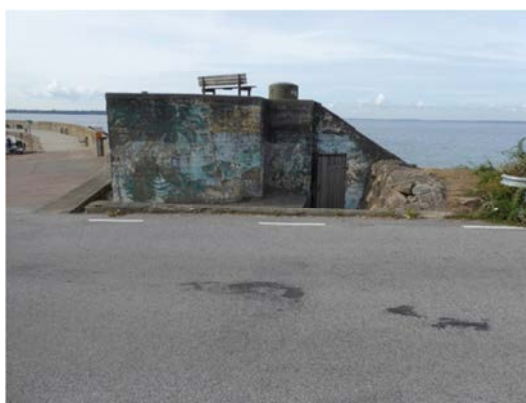
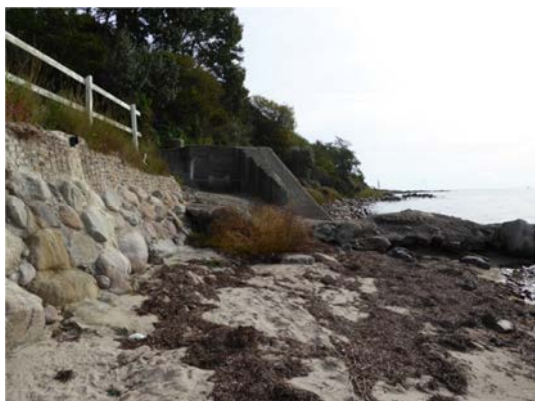
7. Ålabodarna.

Från vänster ses 648 ksp V från norr respektive öster strategiskt placerat invid hamnen. Läget erbjuder en vacker vy ut över havet och idag får värnet tjänstgöra som uppställningsplats för en parkbänk.

Sträckningens sydligast placerade värn är 640 ksp III som ligger endast ett stenkast från havet. Ksp III var linjens minsta och billigaste värn och det byggdes 105 stycken av denna modell enligt uppgift i Skånelinjen ett bevarandeprojekt kring Per-Albin-linjen i Skåne av Leif Högberg.

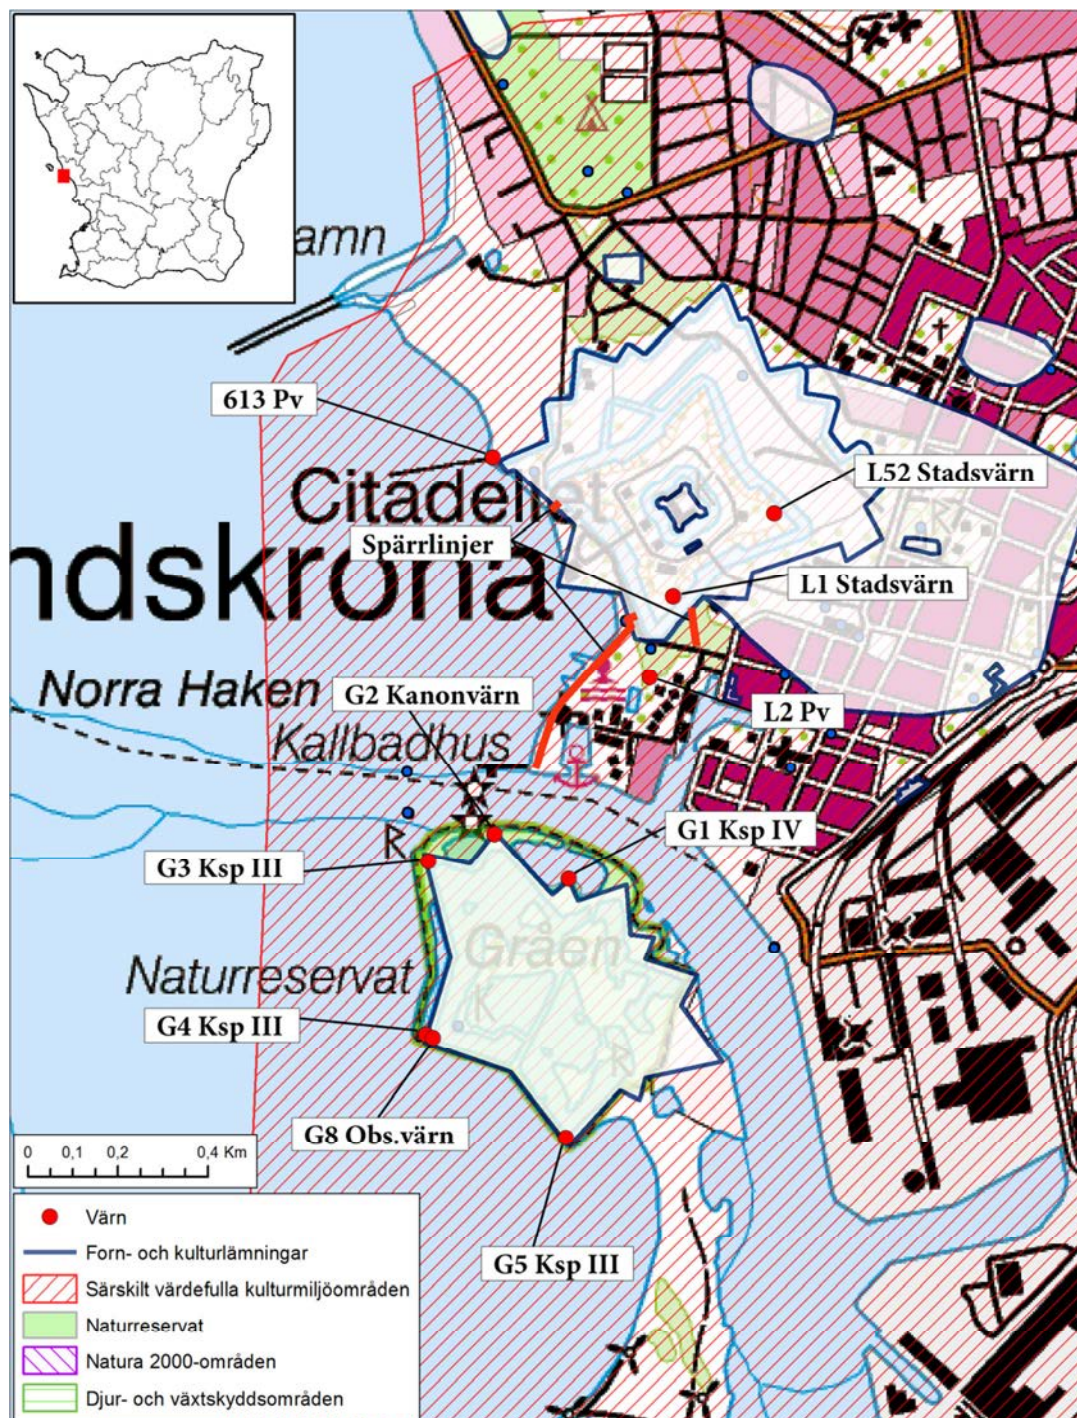
8. *Gråen, Landskrona*. Utgörs av ön Gråen och Citadellsområdet med strand och park i stadsmiljö. Stor variation i tillgänglighet. Gråen är endast tillgängligt vid guidade visningar. Sammantaget välbevarade anläggningar i försvarshistoriskt intressant och mycket tilltalande miljö. Sträckan ligger inom naturreservat Gråen samt inom särskilt värdefull kulturmiljö *Landskrona*.

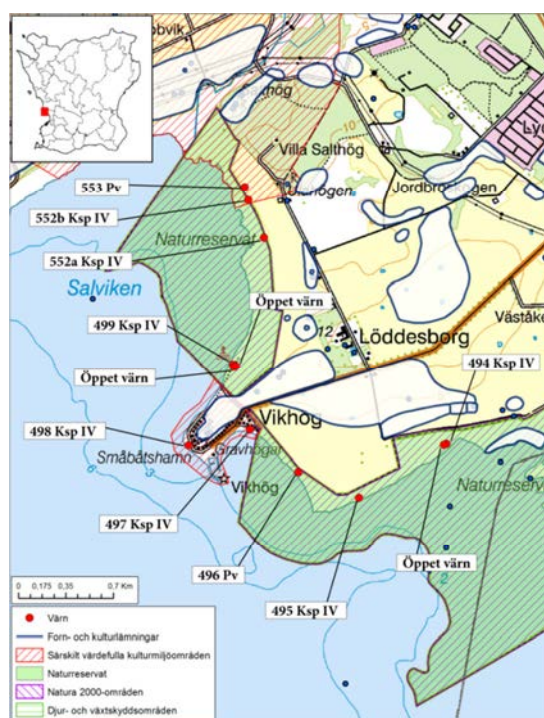
9. *Löddeå-Järvallen*. Ett stort delområde som omfattar strandängar och fiskelägen. Tillgänglighet och markskötsel är mycket varierande. Området kring Barsebäcks kraftverk är stängslat. Området bör rimligen delas upp i två delområden, dels ett kring Vikhögs fiskeläge/ Löddeå (värn 494-499) och dels ett vid Barsebäcks hamn/ stenbocks vallar (värn 563-578). Genom det sistnämnda området går Skåneleden. Bägge områdena har parkeringsmöjligheter och tillgängliga betesmarker. Närheten till fornlämningar förhöjer i båda fallen upplevelsen. Delar av sträckan Barsebäcks hamn/ stenbocks vallar (värn 563-578) ligger inom naturreservatet Lundåkrabukten. Båda sträckorna berör de särskilt värdefulla kulturmiljöerna *Gillhög – Barsebäck – Järvallen* samt *Vikhög*.

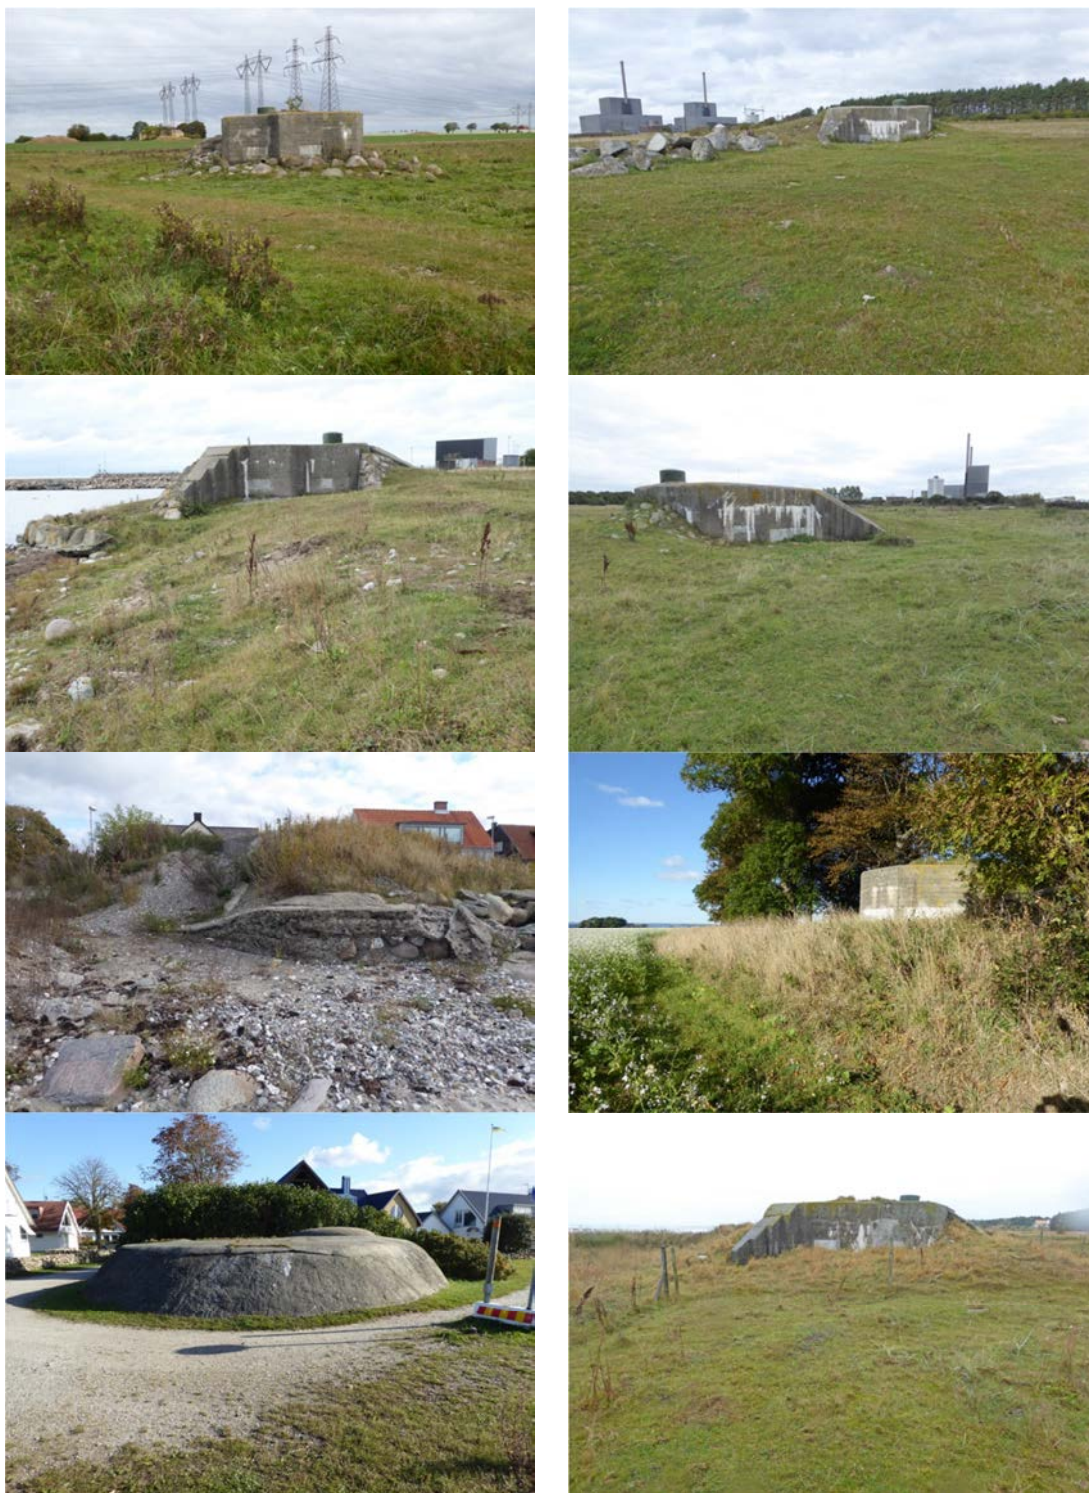
9. Löddea-Järavallen. Utmed den långa sträckningen är tillgängligheten varierande. Högst upp ses exempel på värn som ligger relativt tillgängligt på strandängar i anslutning till Barsebäcks kärnkraftverk; 555 ksp 4, 556 pv, 557 ksp 4 och 560 pv. 565 pv ligger på en strandremsa mellan bebyggelsen och havet. Bilden är ett bra exempel på hur det utsatta läget intill havet i vissa fall har påverkat värnen. 569 obs ligger en bit in från kustremsan och här har naturen börjat ta över platsen. Erosion tillsammans med växtlighet är två faktorer som påverkar värnets skick. De sista bilderna visar 571 kanonvärn som inleder den norra sträckningen och 584 ksp 4 som avslutar densamma.

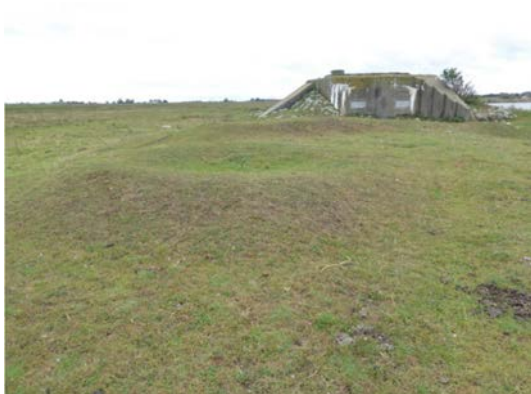
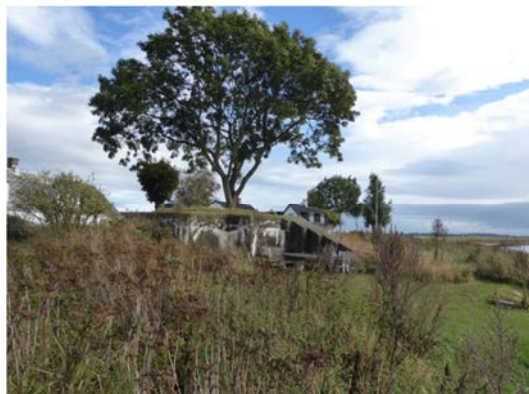
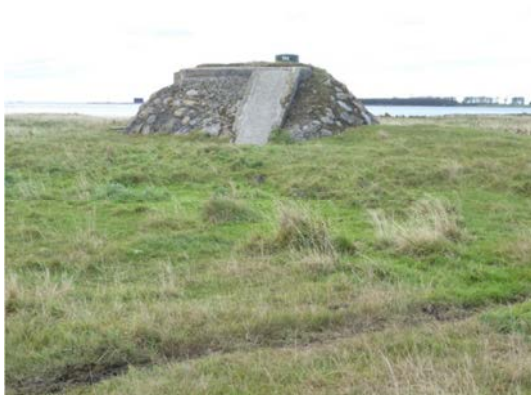
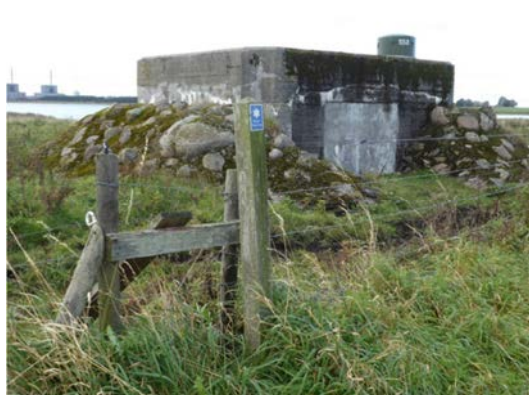
Ytterligare fotografier från delsträckan Löddeå-Järavallen. Sträckningen i anslutning till Vikböj inleds i öster med värn 494 ksp IV. I förgrunden kan det tillhörande nästet anas som en förhöjning i marken med en antydning till fördjupning i mitten. 497 ksp IV och 552a ksp IV ligger lätt åtkomligt på betade strandängar medan 553 pn, som avslutar sträckningen i norr ligger otillgängligt bakom stängsel och taggtråd.

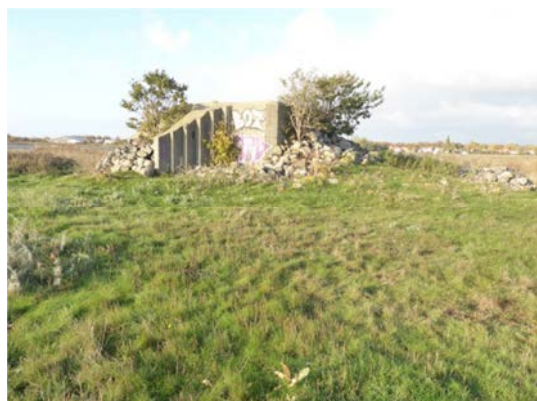
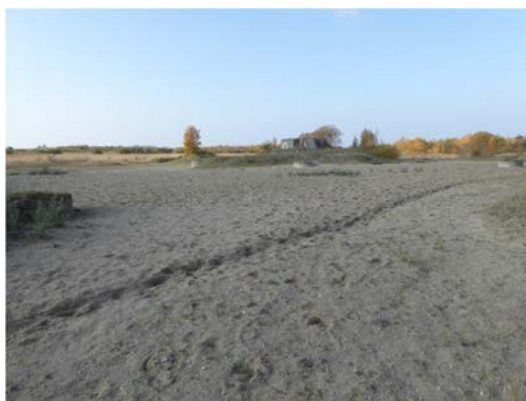
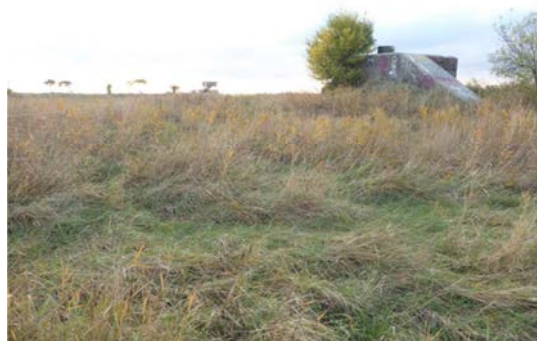
10. Buneflo-Klagshamn

Det sydligaste av värnen som ingår i sträckningen Bunkeflo – Klagshamn; 404 ksp IV. Därefter ses 406 ksp V med värn och ammunitionsförråd i form av cementrör. Längst ned 420 ksp IV vilket avslutar sträckan åt norr.

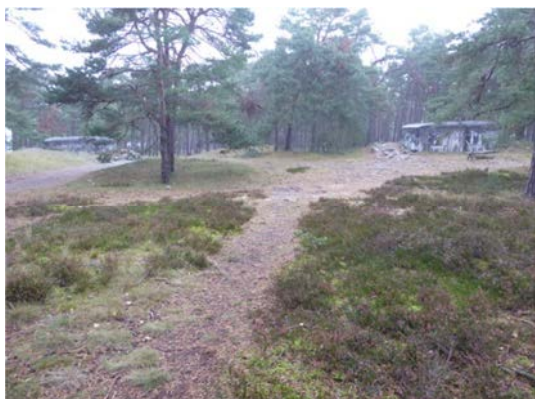
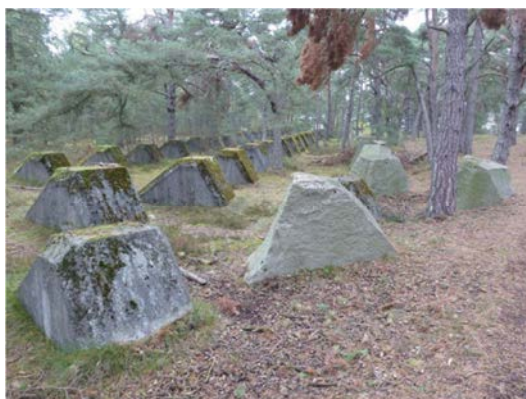
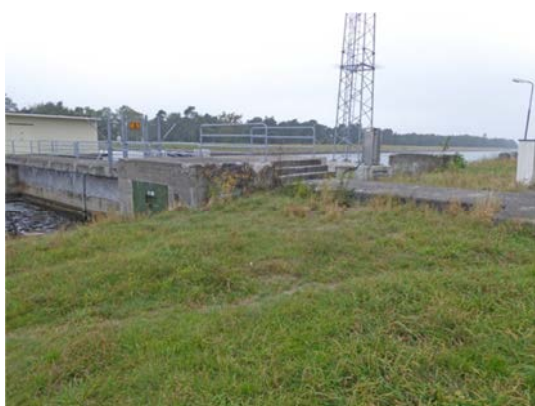
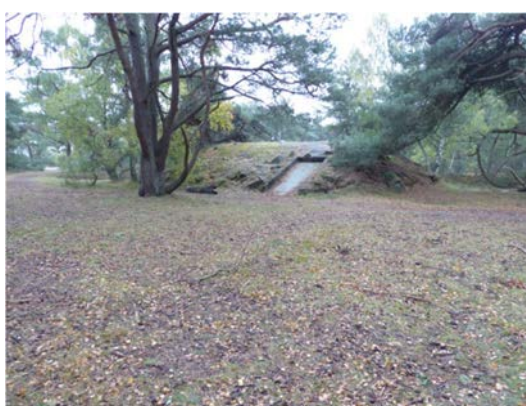
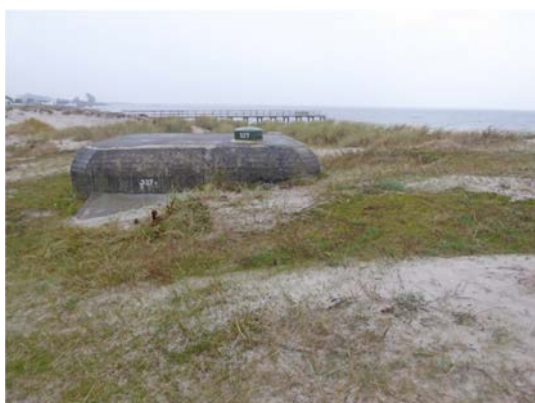
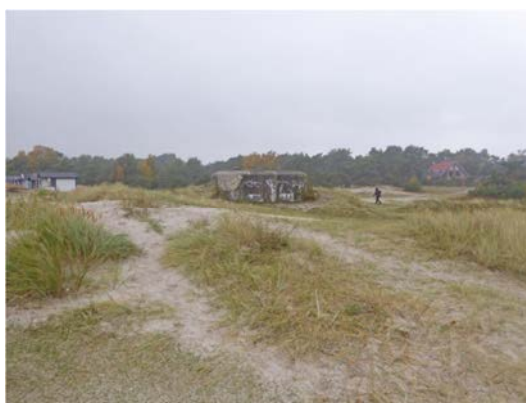
11. Falsterbokanalen. På ett relativt koncentrerat område finns flera olika typer av värn representerade tillsammans med skyddsrum och spärrlinjer. Under sommaren visas ett av skyddsrummen samt ett av värnen av en lokal förening. Då finns det möjlighet att gå in i anläggningarna och uppleva de trånga utrymmena och samtidigt få en känsla för miljön som de stationerade vistades i. En möjlighet att reflektera kring krigets baksida och människors utsatthet i krigssituationer då och nu. Ovan från vänster ses 8 och 9 ksp I, det senare är det värn som visas av föreningen. En av flera spärrlinjer som finns inom området. Invid Falsterbokanalens sluss finns ett slussvärn, B30. Ett av flera skyddsrum längs sträckningen, skyddsrum 20. 327 pv samt 326 b ksp I med placering bland sanddynerna närmast havet.

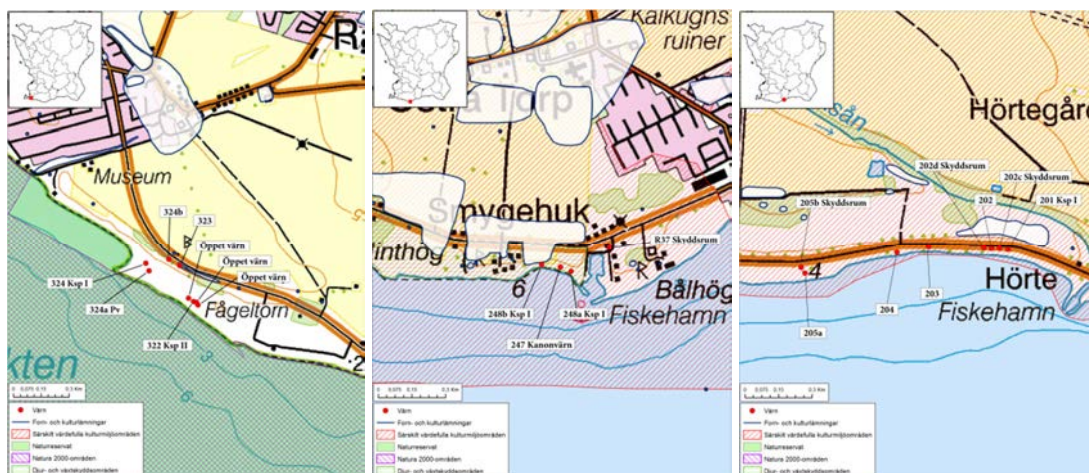
12. *Kämpinge*. Delområdet består av betade strandängar med välbevarade värn. Lättillgängligt och tilltalande. Inhägnat, men med öppning i anslutning till parkeringsplats på vägens södra sida. Små upptrampade stigar mellan värnen visar på intresse från besökare.

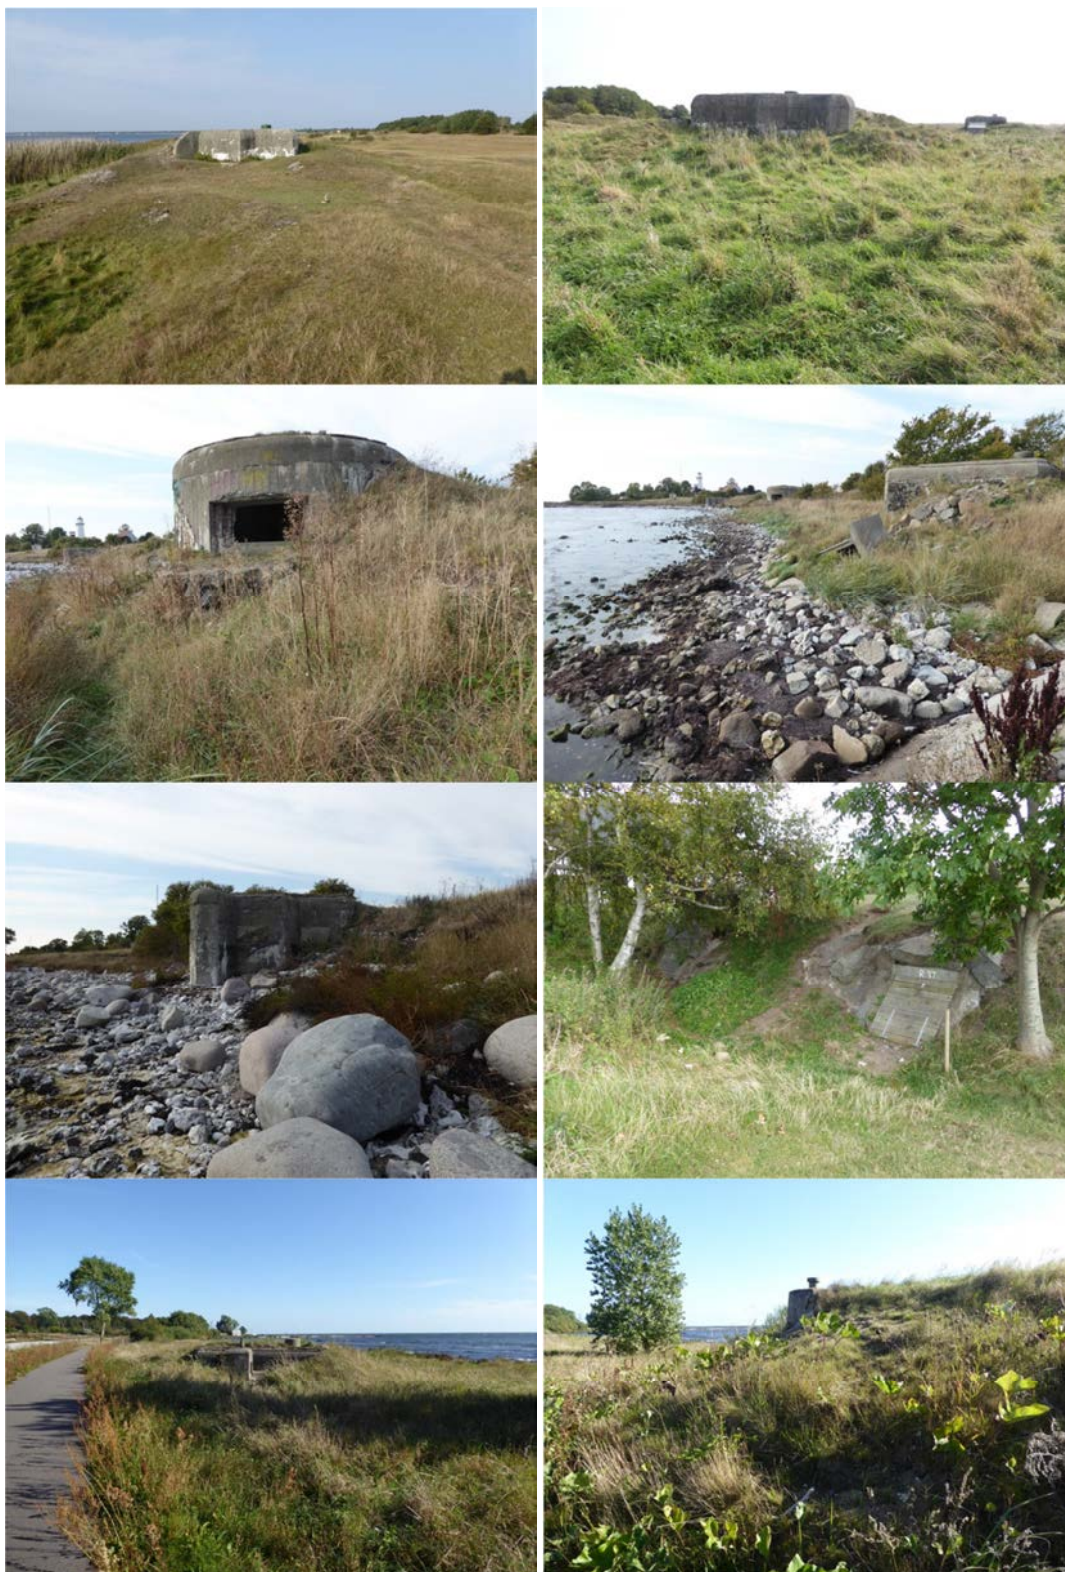
12 Kämpinge, 13 Smygehamn & 14 Hörte. De två övre bilderna är tagna i Kämpinge och från vänster ses: 322 ksp2 följt av 324 ksp 1. I Smygehamn ligger värnen otillgängligt utmed den steniga och ojämna strandremsan. Bilderna visar: 247 kanonvärn följt av 248 a ksp1, notera att värn 247 skymtar i bakgrunden. Värnen ligger här tätt längs en koncentrerad sträcka. Därefter ses 248b ksp1 samt skyddsrum R37. De två undre bilderna är tagna i Hörte och visar: 201 ksp I samt 202c skyddsrum

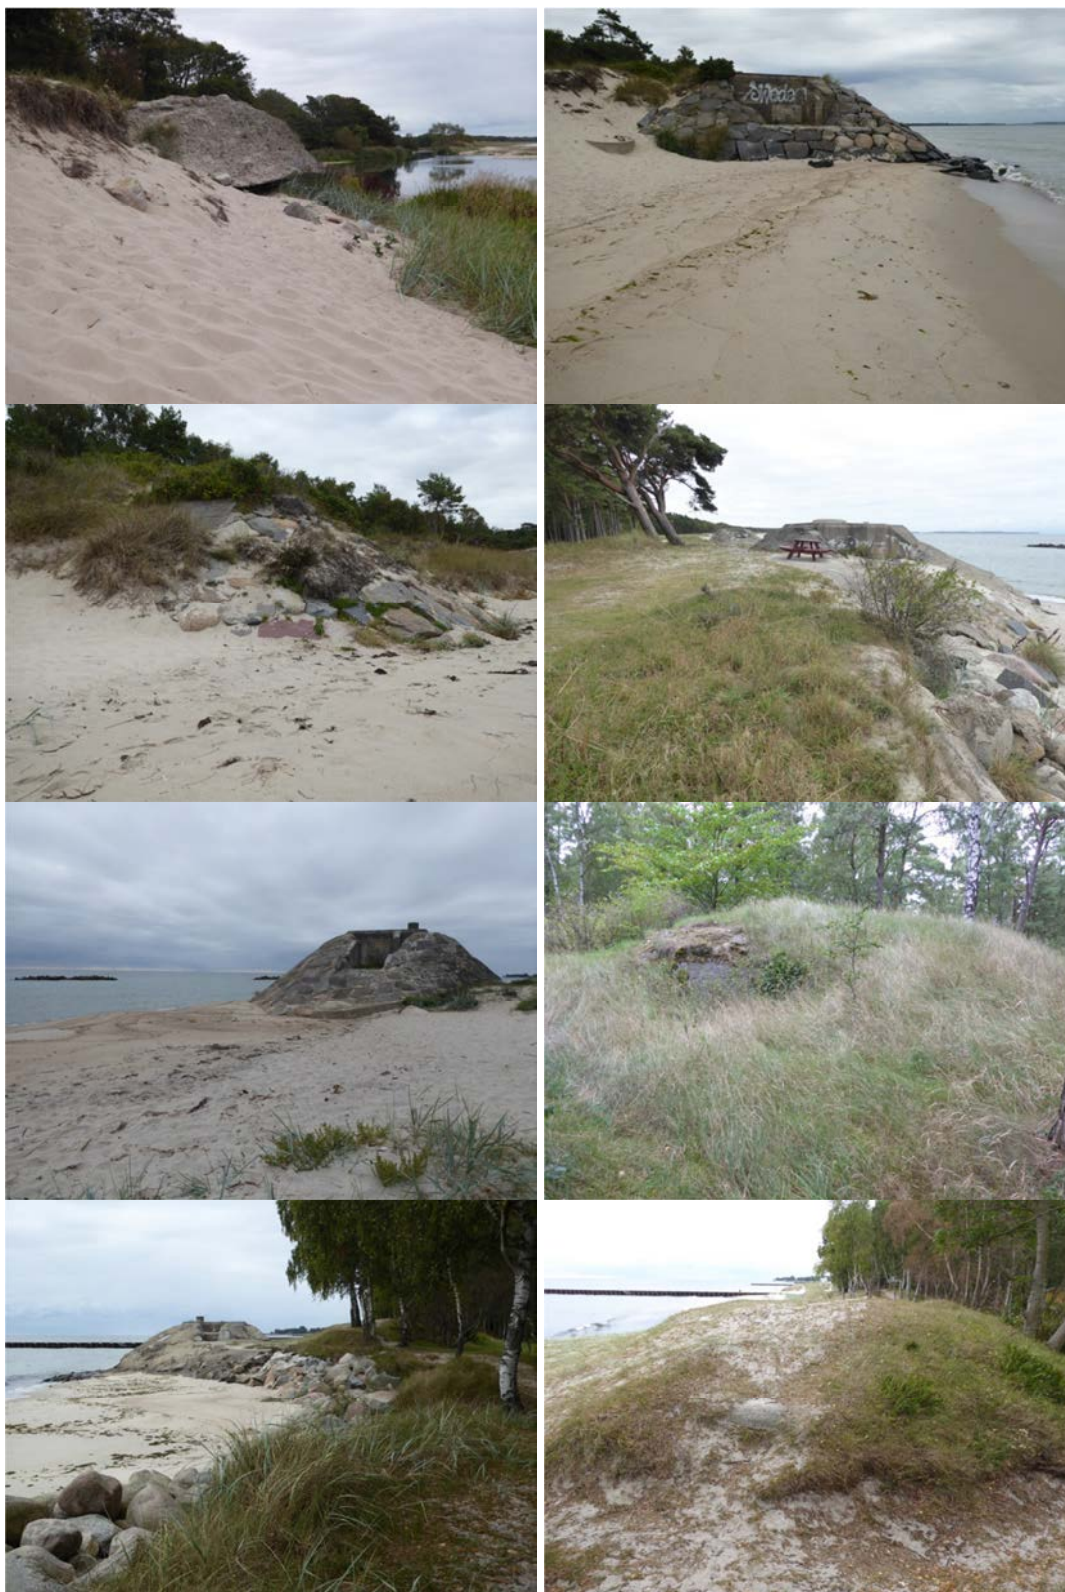
15 Ystad. Bilderna visar ovan från vänster; 149a observationsvärn och 153 pv med näste, därunder 152 kspI och 156 kspI, följt av 155 pv med 155 a skyddsrum och sist 158 ksp1 med 158a skyddsrum.

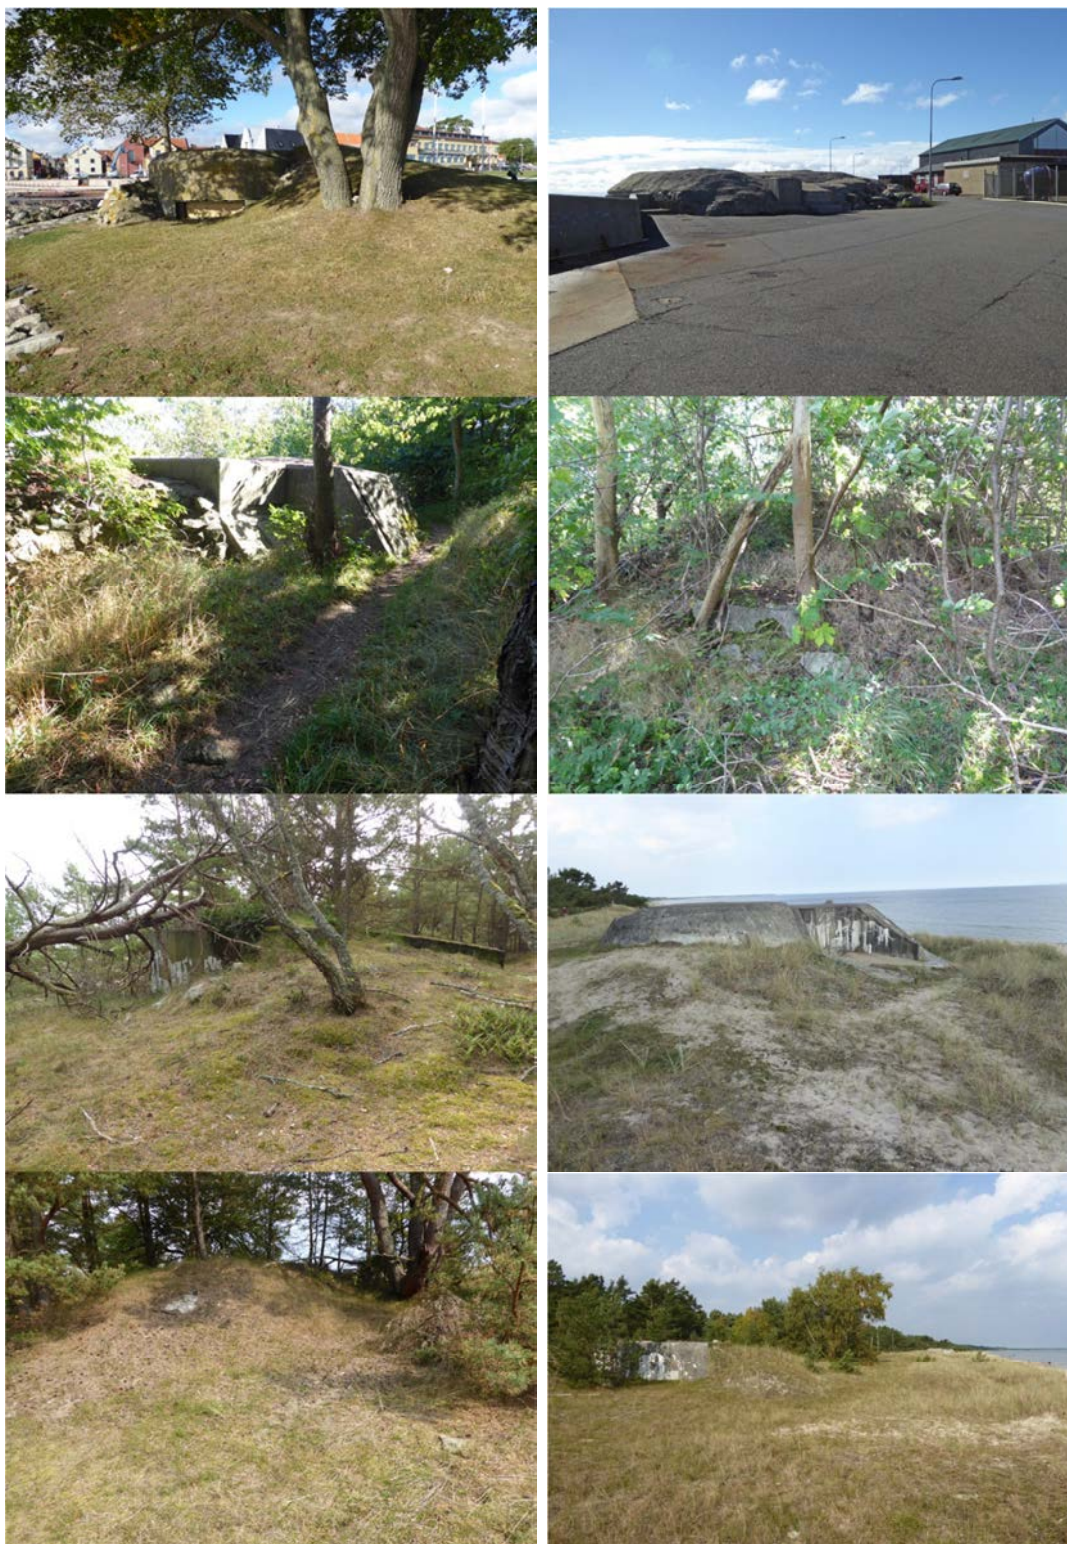
16 Simrishamn, 17 Baskemölla & 18 Gropabålet. De översta bilderna visar två exempel från Simrishamn: 38 kanonvärn, 530 kustkanonvärn, båda väl synliga och tillgängligt placerade. Därunder ses 48 ksp II och skyddsrum i anslutning till detsamma i Baskemölla. Anläggningarna döljs till största delen av grönska och framkomligheten är något begränsad. De fyra sista bilderna visar utseendet i Gropabålet. Med början från vänster ses: 870 obs, 869 ksp IV följt av ett tillhörande skyddsrum placerat väster därom och sist 868 pv. Både synlighet och framkomlighet är varierande vilket framgår av bilderna.

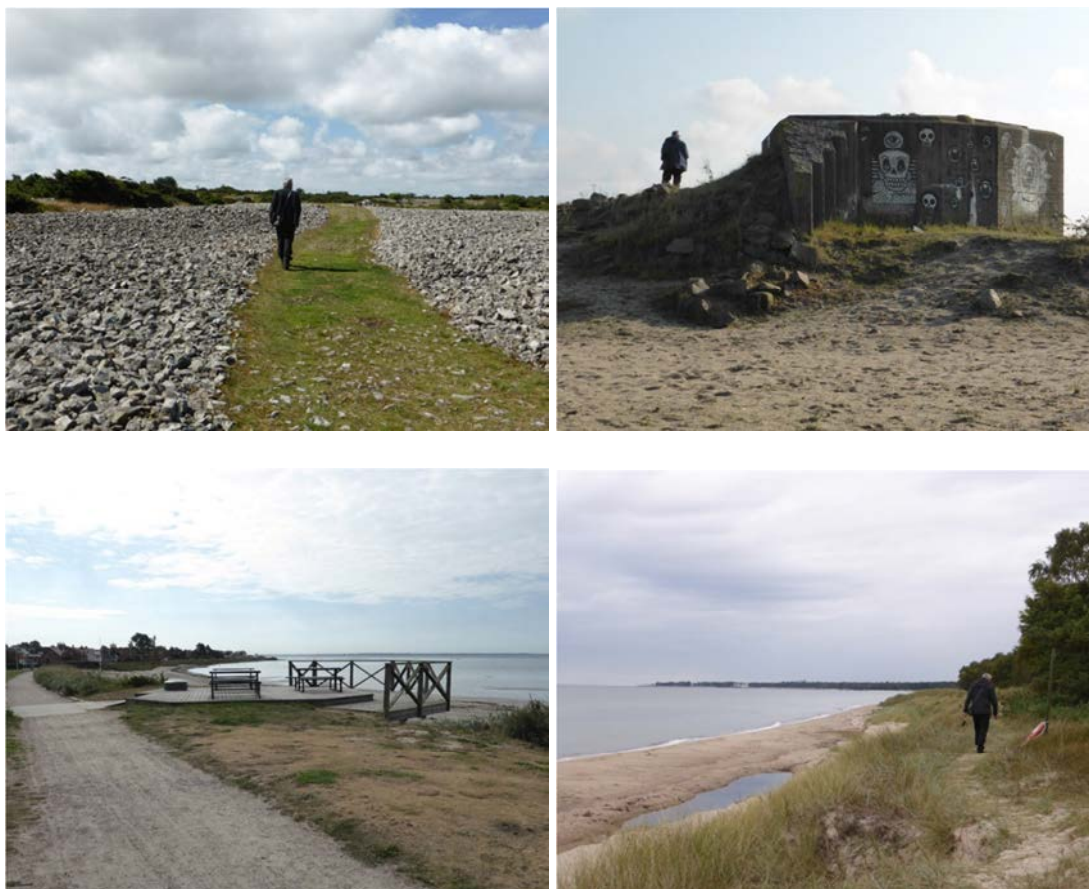
Skånes kust erbjuder vackra naturupplevelser och spektakulära vyer. I denna populära miljö ligger värnen från andra världskriget, ofta i just fantastiska omgivningar. Kustmiljöns attraktionskraft i kombination med etablerade vandringsleder som Skåneleden gör att förutsättningarna för människor att upptäcka värnen är goda. Att platserna används varslar bilderna ovan om. Värnens läge gör dem utmärkta som rastplatser med god utsikt och vackra vyer. De råa betongytorna manar i vissa fall till skapande. Ett stort antal värn har målats med graffiti. Framkomligheten varierar kraftigt utmed kusten men för vandring lämpar sig flertalet inventerade delsträckor. Flera av sträckorna har också god tillgänglighet för den som behöver hjälpmedel för att ta sig fram. Till exempel i Ystad där värnen ligger invid en asfalterad strandpromenad. Bilderna överst är från vänster tagna vid Skåneleden på Bjärehalvön och vid ett graffiti-målat värn vid Klagshamn. Underst ses ett ”fika-värn” i Höganäs och en stig på stranden i Ystad.

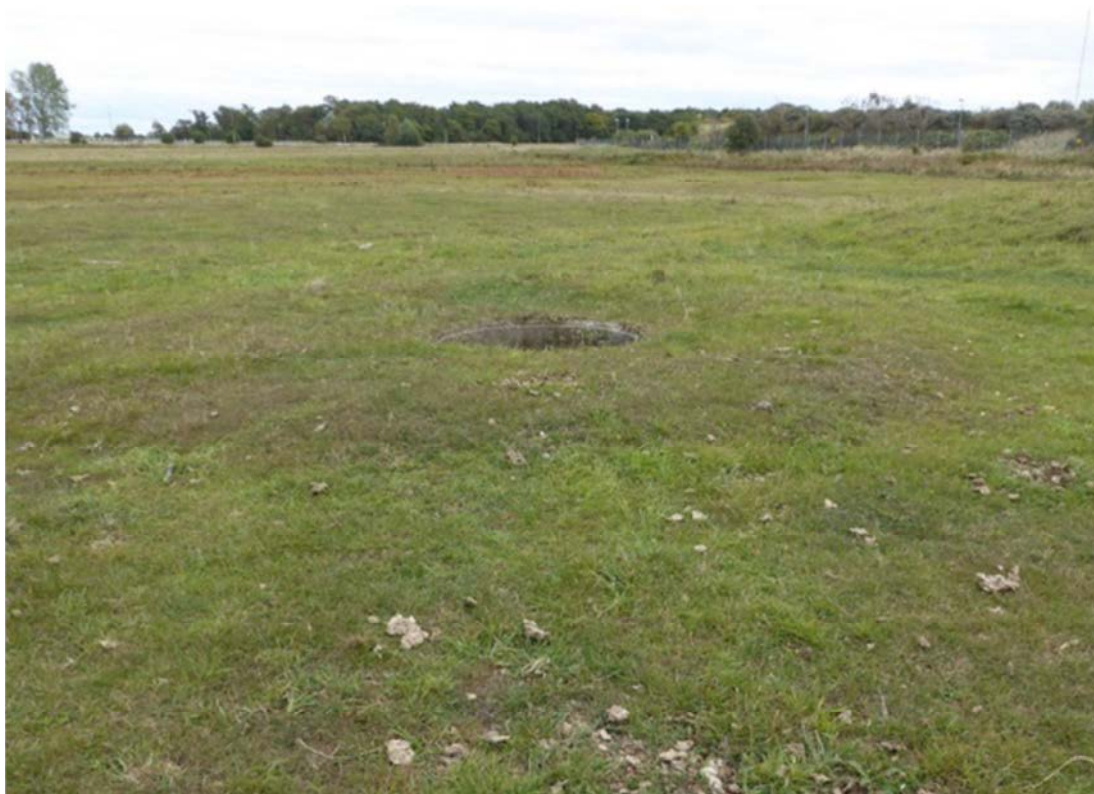
Exempel på ett mindre iögonfallande värn som är lätt att missa för ett otränat öga. Ett så kallat öppet värn som enbart består av ett nedgrävt cementrör. Dessa värn finns utspridda längs med linjen och just detta värn finns i Barsebäck.
